Altes Pfarrhaus, Brugg Nutzungs- und Sanierungskonzept

22. Januar 2019

Altes Pfarrhaus Stapferstrasse 15 5200 Brugg

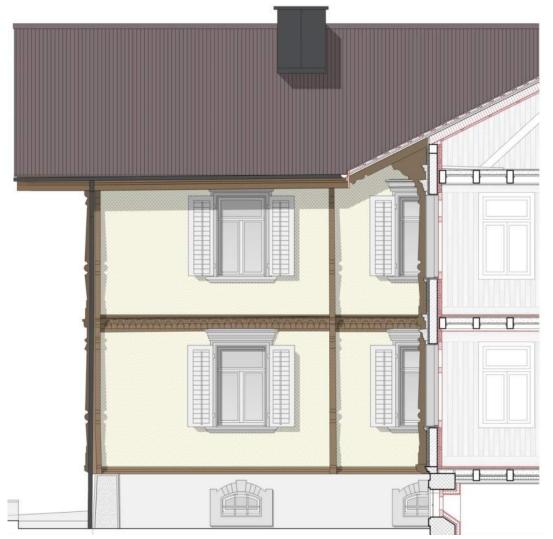
Sanierungskonzept Aussenhülle: Schnitttansicht

Die Gebäudehülle wird erneuert und wieder dem historischen Original angenähert. Die fehlenden Verzierungen werden rekonstruiert. Sodann werden die Schindelbekleidung und die äusseren Holzverblendungen von den alten Anstrichen befreit, wo nötig erneuert und mit materialtechnologisch korrekten Farben neu gestrichen. Im Innern werden die alten Täfer der Aussenwände entfernt und eine Wärmedämmung angebracht, welche anschliessend mit einem neuen zeitgemässen Holztäfer verkleidet wird. Die Kellerwände werden von Innen mit Multipordämmung beplankt und verputzt. Das Dach erhält eine neue Unterdachfolie und eine Wärmedämmung zwischen den Sparren. Die Fenster werden durch Isolierverglasungsfenster in Holz ersetzt.
